行政刊行物登錄番號
11-1550107-000019-01

경주 구황동 신라왕경숲 조성사업 부지내 유적 발굴조사보고서

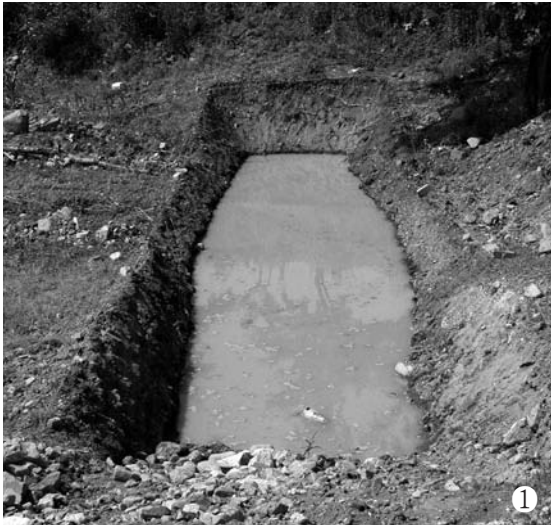
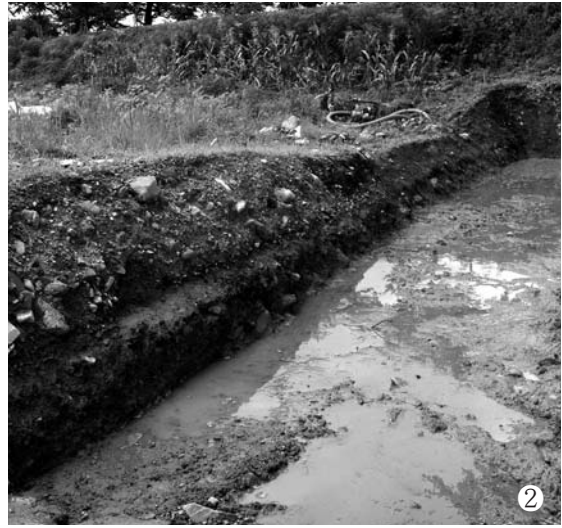
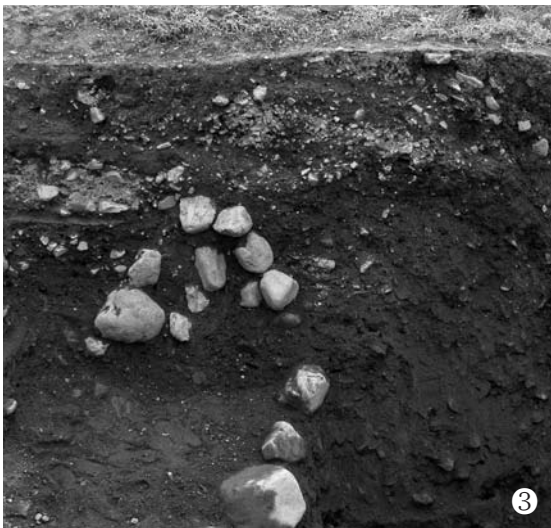
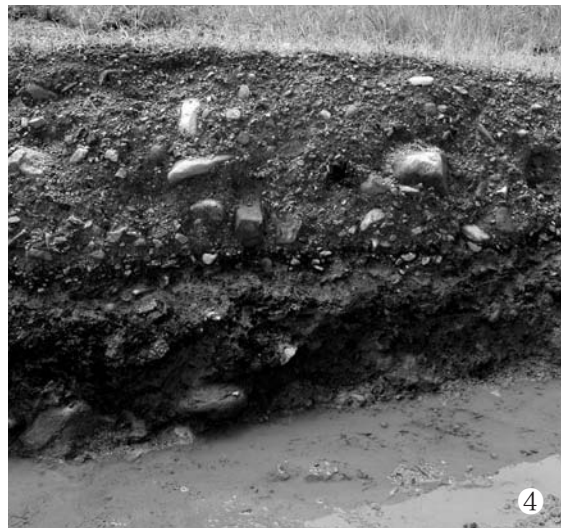
사진 37. ① N212E700 조사갱(남에서), ② N212E700 조사갱 서벽,
 ③ N212E700 조사갱 축대 단면, ④ N212E700 조사갱 토층 세부,
 ⑤ N212E700 조사갱 다짐층, ⑥ N212E700 조사갱 다짐층 세부

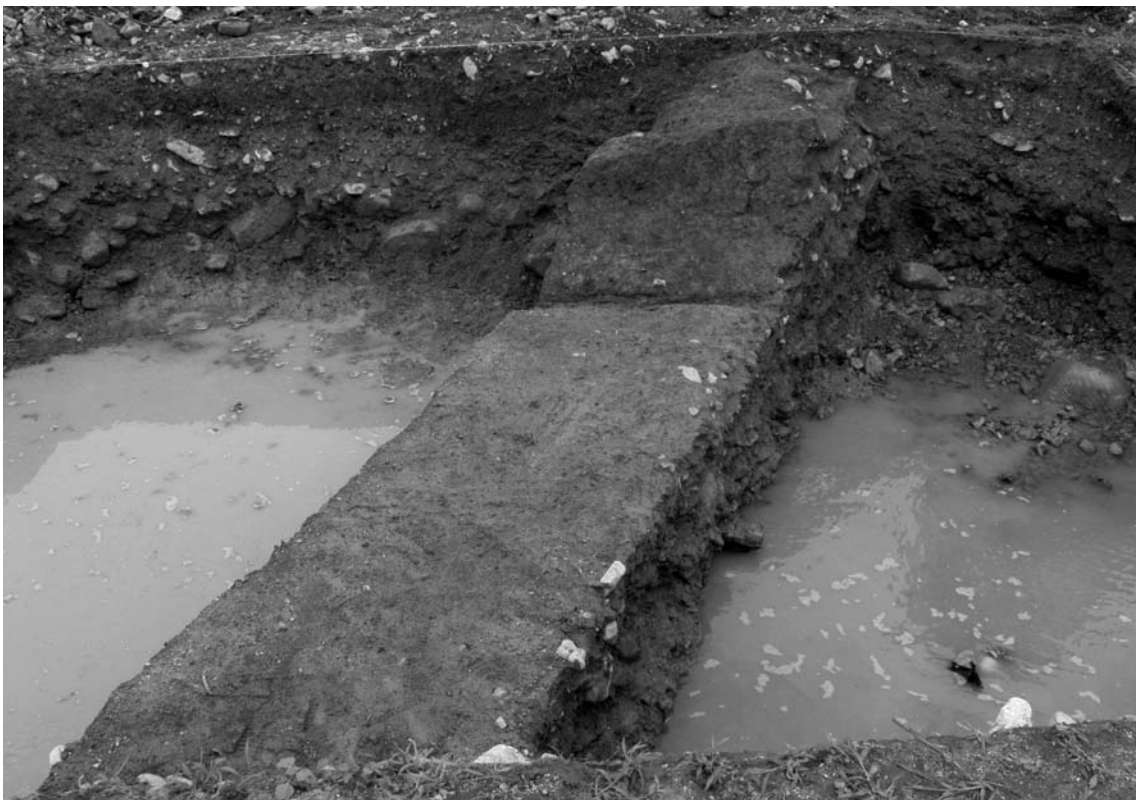
이러한 대규모 빨층이 형성되려면 장기간 물이 고여 있어야 가능할 것으로 판단되는데, 빨층 및 그 주변에서 많은 양의 지하수가 용출되고 있는 것으로 보아 담수 조건은 충분히 만족시킨 것으로 보인다. 조사시, 용출수를 제거하기 위한 양수작업을 병행하면서 지표하 4.5m 깊이까지 제토작업을 진행하는데 따른 많은 어려움이 있었다.
